## **Estimada Comunidad Educativa.**

Escuela Particular Santa Elena,

### INFORME TECNICO

#### INSPECCIÓN DE GAS LICUADO, ESCUELA PARTICULAR SANTA ELENA DE CURACAUTIN.

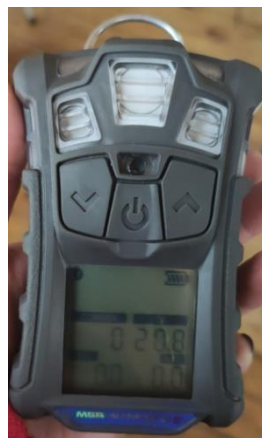
Día : Jueves 4 de mayo 2023.

O<sub>2</sub> : Oxígeno .....20,8 %  
SO<sub>2</sub> : Dióxido de Azufre....0,0 PPM  
H<sub>2</sub>S : Ácido Sulfídrico .....0,0 PPM
